CURSO DE CAPACITACIÓN APUL - UNL

Acceso sin barreras a los espacios universitarios

Informe de Accesibilidad

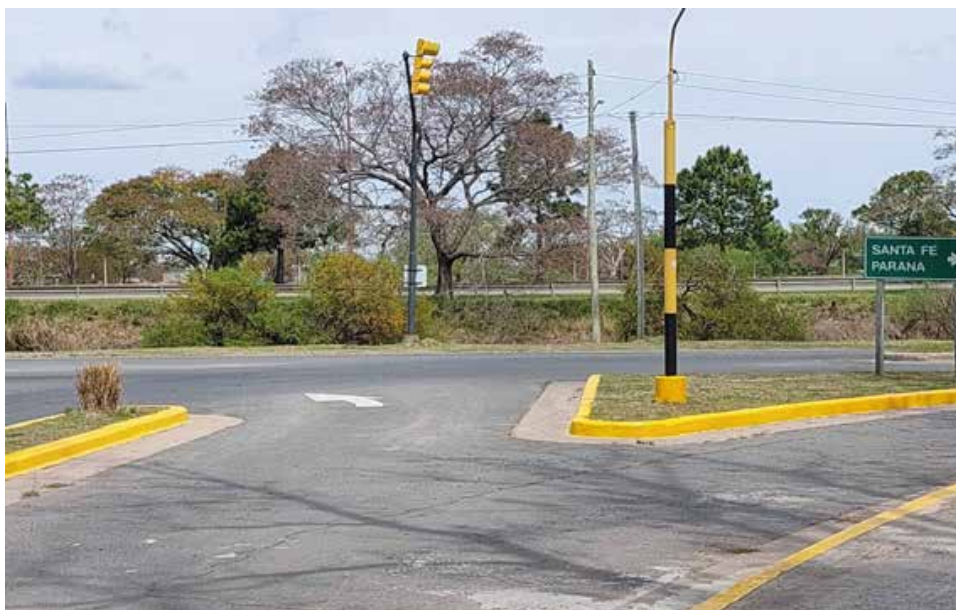
Barrera 1: . Vista desde el interior hacia calle Dr. Esteban L. Maradona

BARRERA 1: Ingreso general sin accesibilidad

Pudimos percibir que el acceso al emplazamiento es muy complejo, e inclusive peligroso, para personas con discapacidad, tanto a través de transporte público, transporte particular, a pie o con sillas de ruedas. Comenzando por la ausencia absoluta de señalética visual y/o acústica, que permita la ubicación en el espacio a personas con baja visión, sordos/as y ciegos/as, además de la ausencia de rampas que posibiliten el acceso a personas con discapacidad motriz.

En éstas áreas abiertas, con calles y veredas circundantes, donde los recorridos son largos y con gran afluencia de personas, deberían instalarse señaléticas visuales, las obligatorias que faltan y las especiales para baja visión, y también señales sonoras en el cruce de calles y en semáforo, como así también las denominadas baldosas podotáctiles en veredas y sendas peatonales, a fin de advertir caminos, cambios de nivel y de dirección, facilitando la accesibilidad, y evitando de ese modo accidentes graves y/o lesiones.

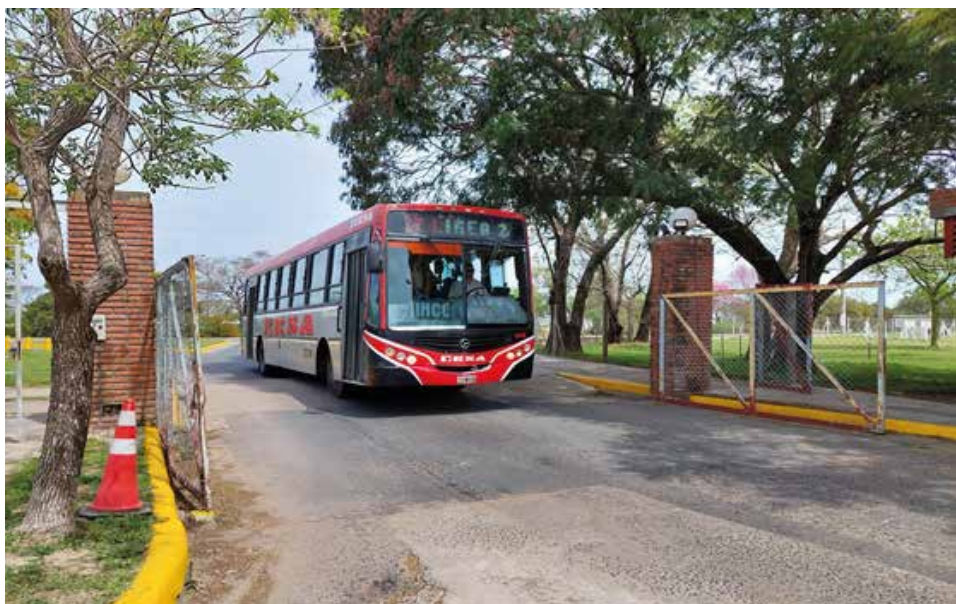
Barrera 2: Ingreso de vehículos (autos, camionetas, colectivos) a Ciudad Universitaria. Al lado, el ingreso peatonal, con ausencia total de baldosas podotactiles.

BARRERA 2: Ingreso peatonal sin señalética

Por otro lado, en el ingreso a Ciudad Universitaria, el acceso destinado a peatones carece de baldosas podotáctiles, como así también de señalética acústica y la especialmente diseñada para baja visión.

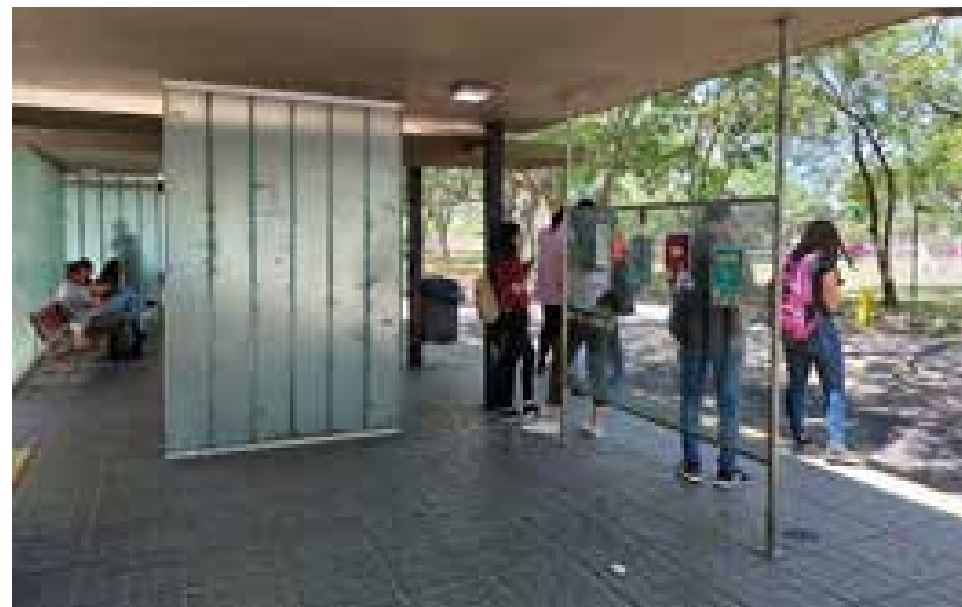
BARRERA 3: Parada de colectivos

La parada tiene columnas metálicas que soportan la cubierta de hormigón. El espacio además cuenta con otros elementos verticales, como paños o separadores de vidrio que están montados en una estructura tubular y también una envolvente de perfiles de vidrio en “U” que conforman recintos semi-abiertos, además de la presencia de bancos de madera para la espera. Estos elementos transforman el lugar en una especie de laberinto, donde personas ciegas o con algún tipo de discapacidad motriz, quedan prácticamente entrampados.

Este espacio carece de cualquier tratamiento o señalética para la orientación y desplazamiento hacia otros lugares.

Barrera 3. Parada de colectivos: los paños de vidrio obstaculizan el desplazamiento de personas ciegas o con algún tipo de discapacidad motriz.

Retirar los “paños con vidrios” dispuestos en el interior de este espacio, además de reemplazar baldosas comunes por las podotáctiles, a fin de asegurar orientación para salir de este espacio.

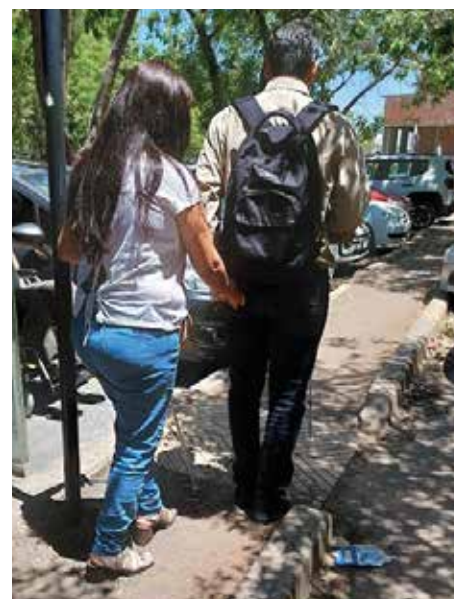
Como elemento positivo, en la parte posterior (norte) y a nivel de vereda externa de la Parada, detectamos una sola rampa para poder bajar a la calzada.

Salida de la Parada de colectivos.
Rampa con ranuras que facilitan su detección con el extremo del bastón, además del libre escurrimiento del agua de lluvia.
Las estrías que posee la superficie de la rampa nunca deben superar el 10% de inclinación.

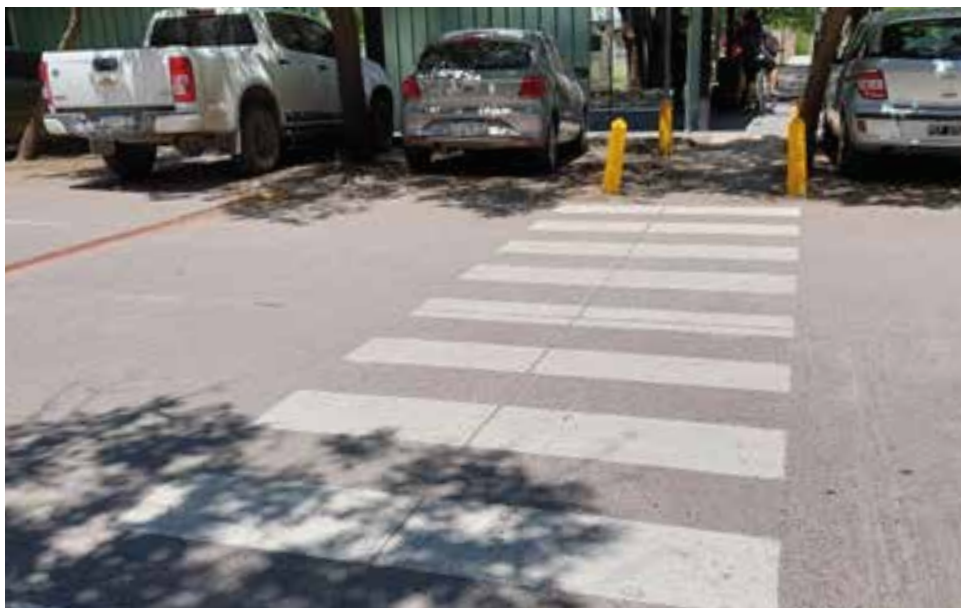
Barrera 4: Cruce interno

BARRERA 4: Cruce peatonal interno sin sobrerelieve

La senda peatonal actual carece de la más importante cualidad, que es el sobre relieve o volumen de la pintura, para que personas con baja visión o ciegas puedan detectarla tanto con los pies como así también con un bastón guía.

Para tal propósito, se recomienda utilizar pinturas termoplásticas de demarcación vial, que vienen en polvo.

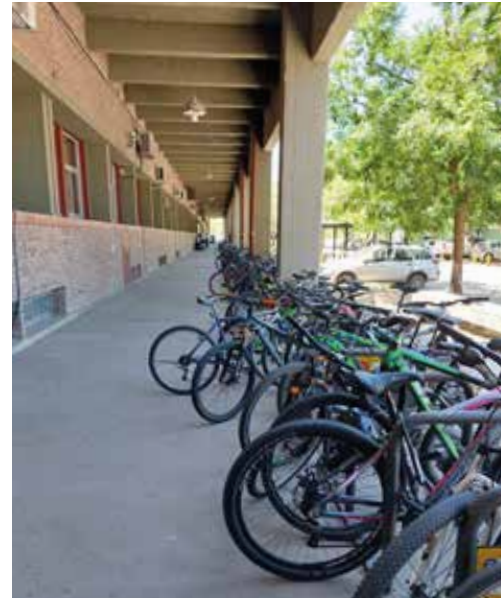
Al comenzar a transitar esta galería observamos que dentro de la misma se halla el estacionamiento para bicicletas compartido entre las dos facultades. Este estacionamiento no tiene una delimitación de ningún tipo, por lo cual las ruedas de algunas bicicletas pueden sobresalir sobre el pasillo peatonal, pudiendo generar tropezones y accidentes.

Barrera 5: Estacionamiento de bicicletas dentro de la galería.

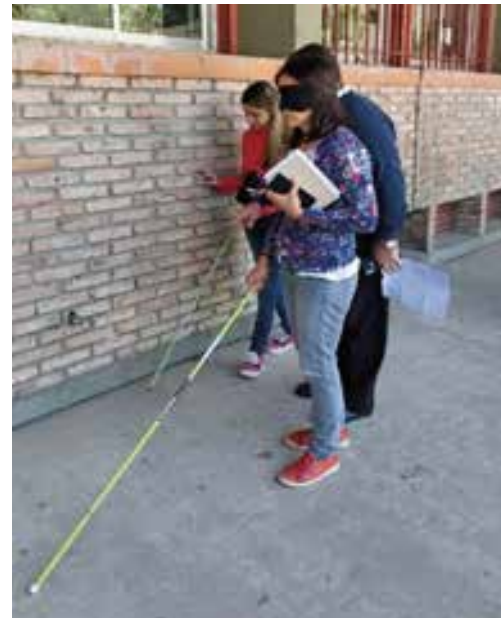
Por otro lado, como se observa en la foto inferior, Tamara quien se ubica sobre la pared de ladrillos vistos, busca tomar contacto con la pared para usarla como guía y poder desplazarse. Si bien el piso de esta galería es plano y no tiene alteraciones, al no contar con una demarcación podotáctil, no les permite a personas con baja visión o ciegas desplazarse en línea recta sin tropezarse, sin garantizar así su derecho a una accesibilidad segura.

Barrera 5: Galería sin demarcación podotáctil.

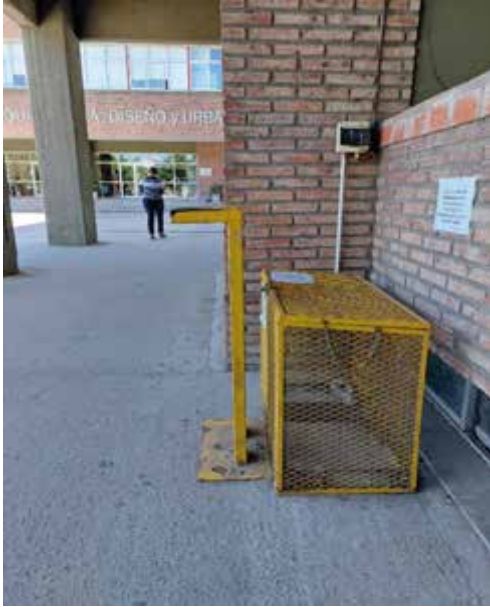
Barrera 5: Dentro de la galería, un elemento metálico de 1,20 m de altura (compresor para inflar gomas de bicicletas) sobresale y carece de señalización.

Siguiendo con el desplazamiento por la galería, notamos que hay obstáculos al nivel de las rodillas, hombros o cabeza. Tal como se visualiza en la foto contigua, un elemento metálico de 1,20 m de altura (compresor para inflar gomas de bicicletas) sobresale notablemente y carece de señalización, pudiendo nuevamente generar accidentes.

Al menos los 2 (dos) parantes metálicos deben ser removidos y reubicados, para evitar toparse con ellos.

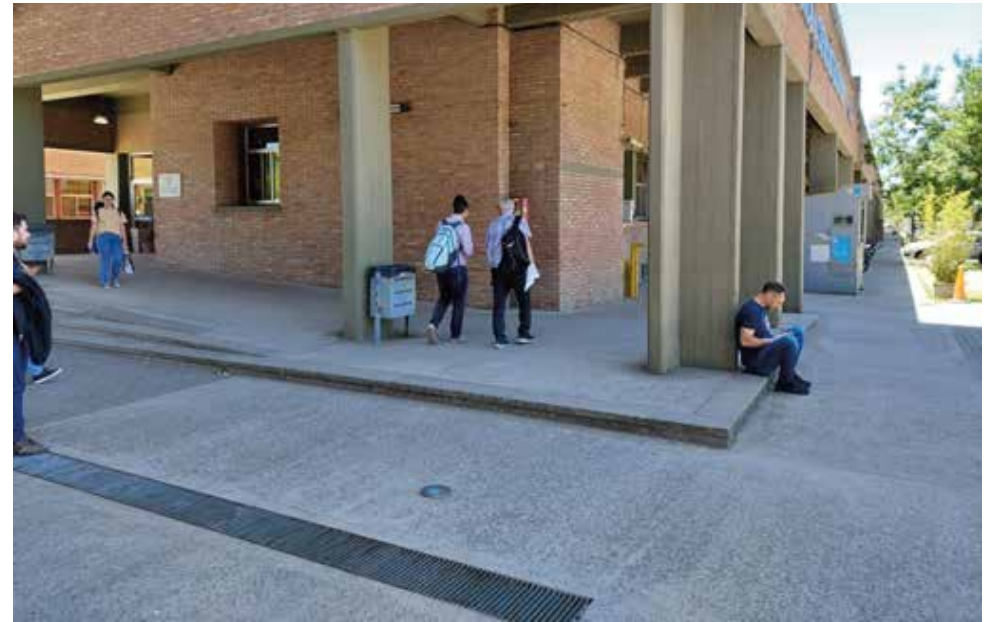
Como se advierte en la foto superior, no hay desnivel o rampa pequeña para descender desde la galería de FBCB por la que veníamos transitando hacia la plaza seca.

Barrera 6: Se advierte la ausencia de rampa desde la galería de FBCB hacia la plaza seca

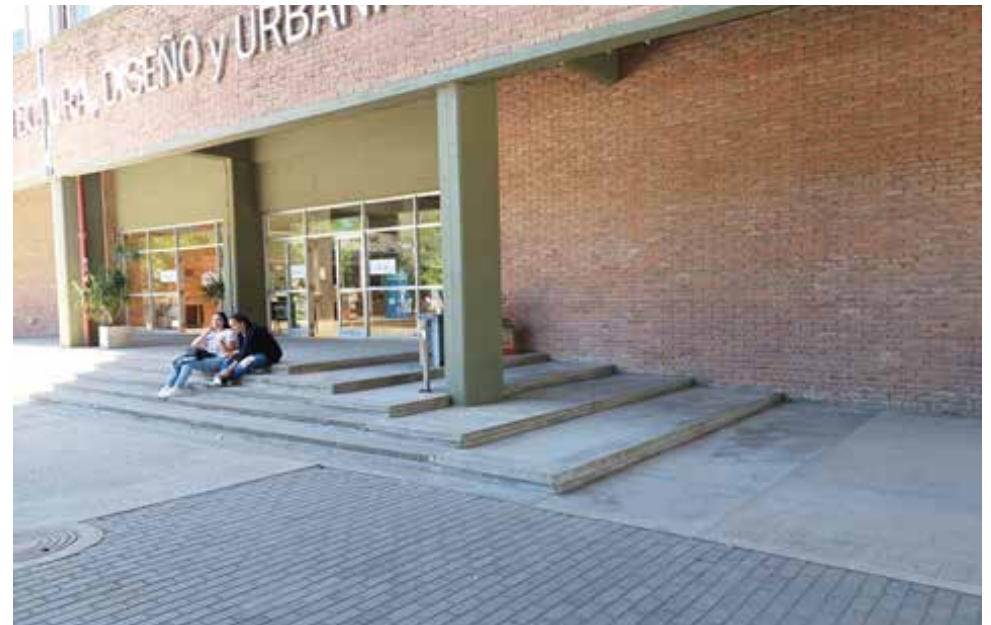
En la foto inferior, vemos como el acceso a FADU/FHUC no posee absolutamente ninguna rampa para posibilitar el acceso de personas discapacitadas, como así también una rampa más pequeña para descender a la plaza seca.

Barrera 6: el acceso a FADU/FHUC no posee rampa de acceso, ni para descender a la plaza.

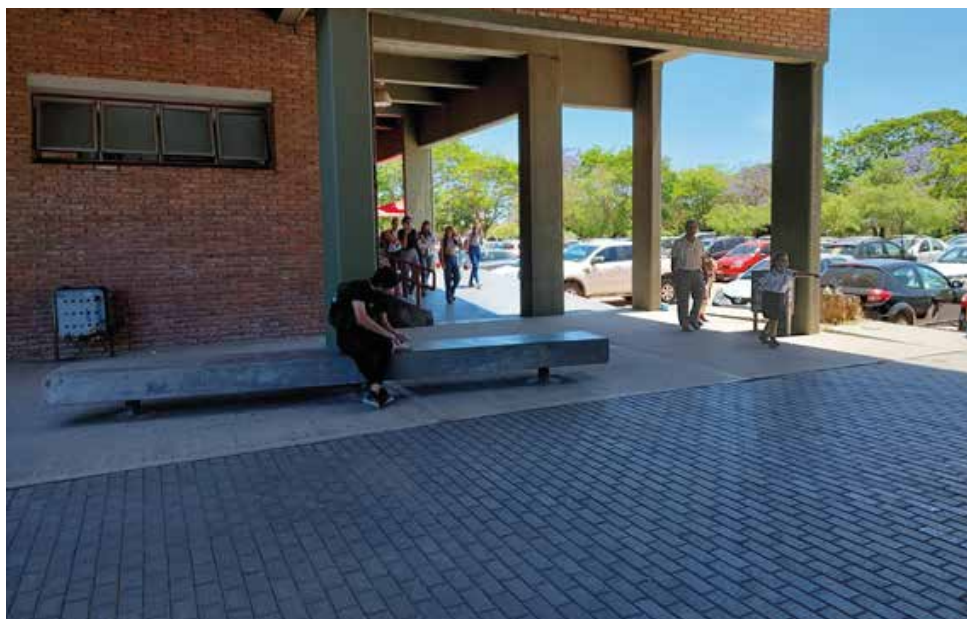
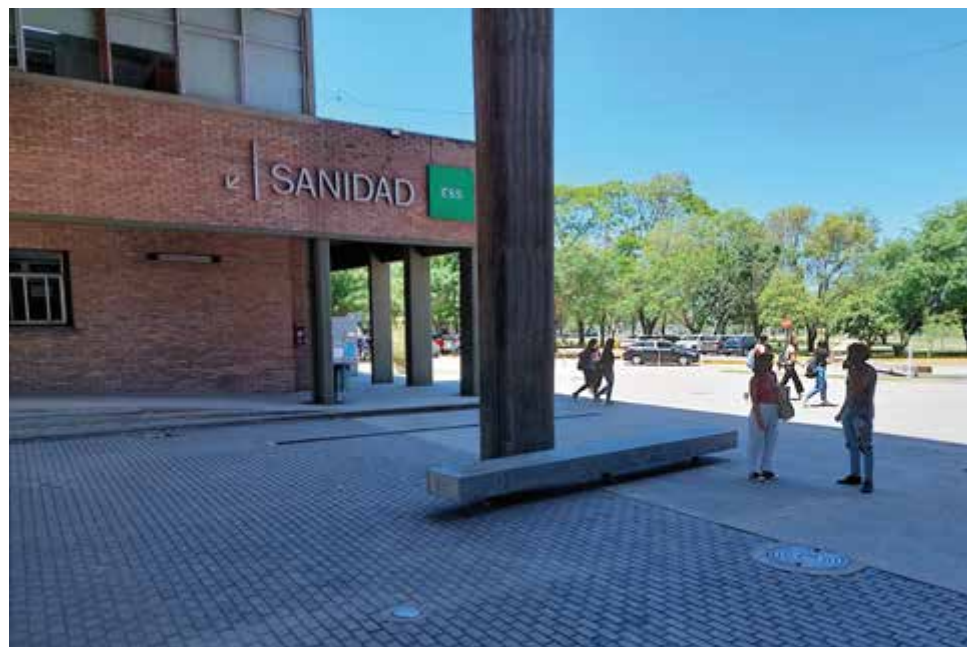
Barrera 6: Bancos de hormigón en la plaza seca, dispuestos en forma libre, sin señalización.

Por otro lado, y no menos importante, es la presencia en la plaza seca común de dos (2) bancos de hormigón dispuestos en forma libre en el espacio, carentes de todo tipo de señalización y/o advertencia.

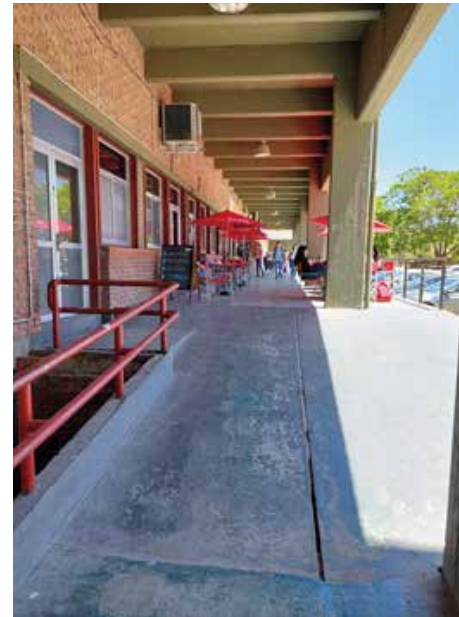
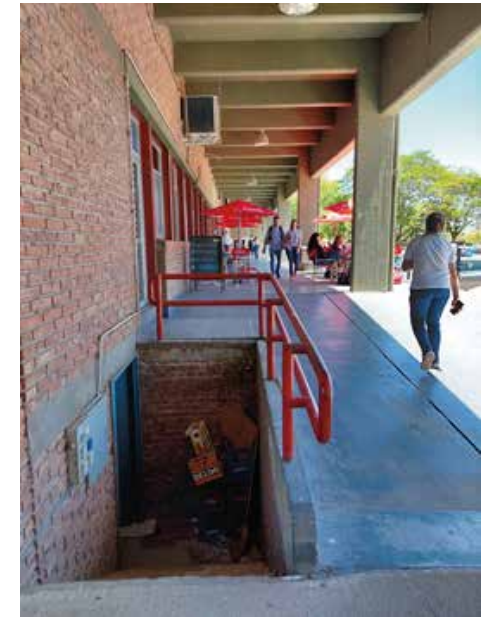
En la foto de la derecha puede observarse una rampa para ingresar a la galería norte de FADU con una baranda roja a su izquierda. Pero en forma contigua a esta baranda se detecta un vacío (una pequeña escalera que lleva al subsuelo de FADU) muy peligroso, dado que no está delimitado por ningún elemento que indique su presencia, ni cerrado por una puerta como sería lo más lógico, convirtiendo este espacio en un lugar sumamente inseguro.

Barrera 7: Peligroso vacío en el lateral de la rampa

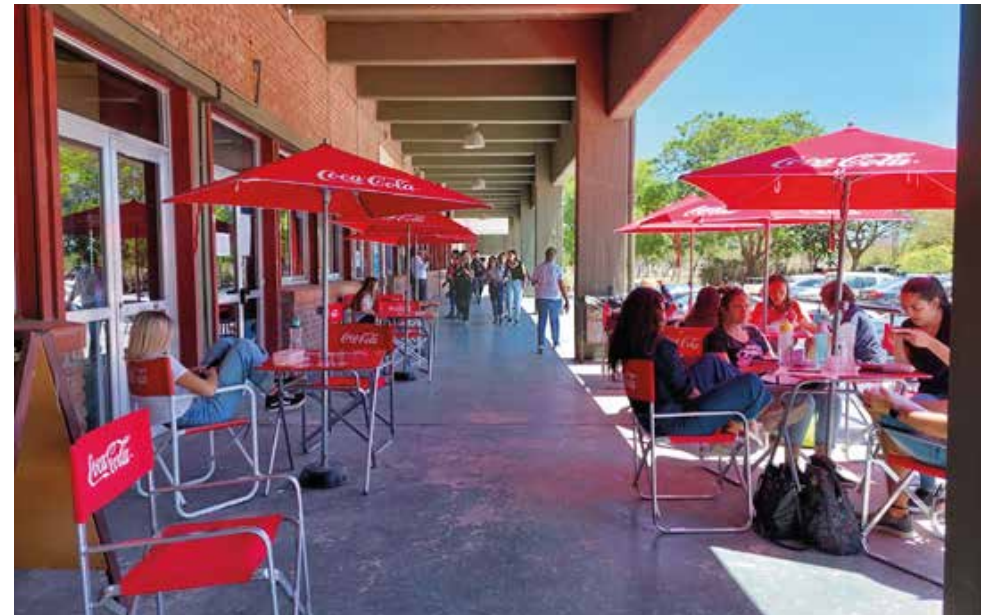
En la tercera foto de la derecha, nótese que en esta galería norte de FADU, la libre circulación se encuentra interrumpida con sillas y mesas del bar, que “delimitan” y estrechan el desplazamiento, generando obstáculos para circular en silla de ruedas o con baja o nula visión.

Barrera 7: La libre circulación en la Galería norte de FADU está interrumpida con sillas y mesas del bar, generando obstáculos para circular.

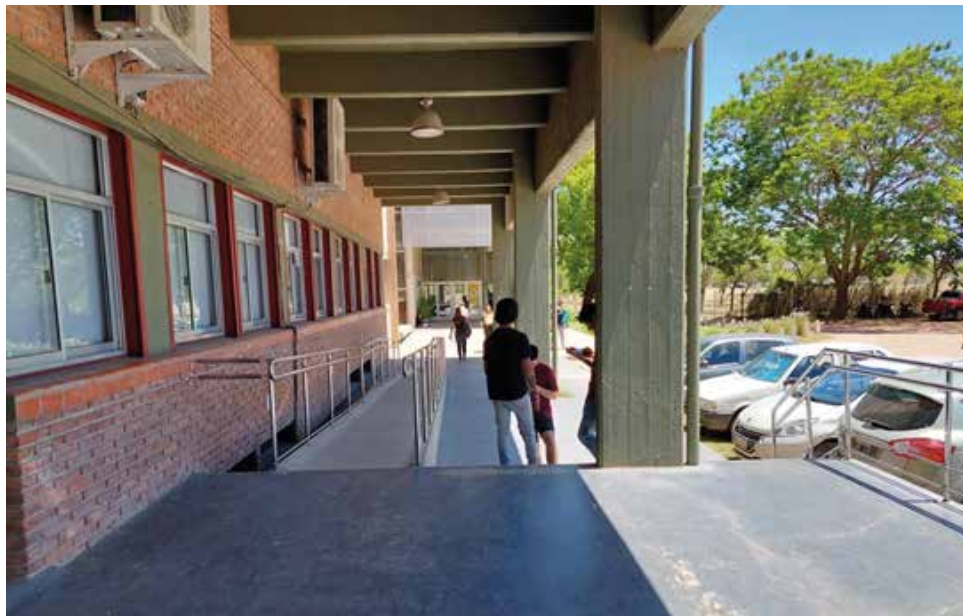
Barrera 7: Rampa sin señalización ni demarcación con baldosas podotáctiles.

Continuando el camino por la galería norte, se detecta una rampa con barandas en ambos laterales. La aproximación a esta rampa no está señalizada ni tampoco demarcada con baldosas podotáctiles.

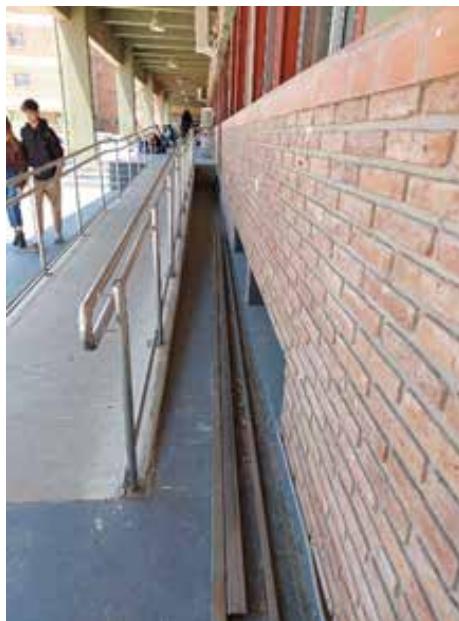
Desde el sector opuesto, es decir, la bajada de la rampa, se detecta un espacio entre la rampa y la pared que está “abierto” y no presenta delimitación con algún elemento como un tope o zócalo de cemento.

Barrera 7: Peligroso espacio “abierto” entre la rampa y la pared, que no presenta delimitación con algún elemento como un tope o zócalo de cemento.

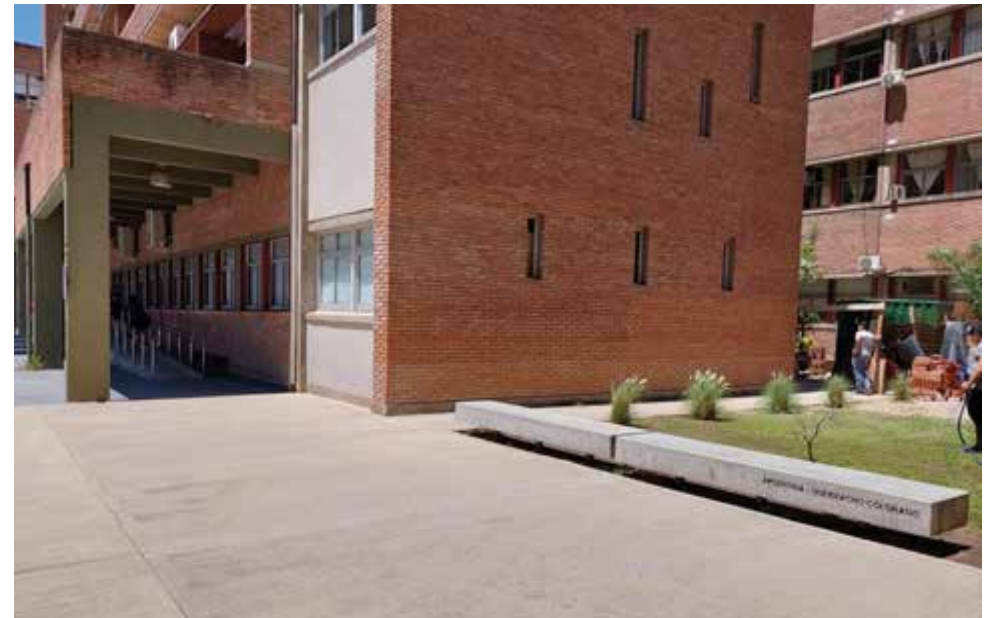
Siguiendo el recorrido hacia nuestro destino, el Aulario común -CUBO-, notamos que el piso se presenta con una superficie uniforme pero carece de todo tipo de elemento guía, como baldosas podotáctiles o franjas con sobre relieve que faciliten el acceso al Aulario.

Barrera 8: El piso del camino hacia el Aulario es uniforme pero carece de elementos guía.

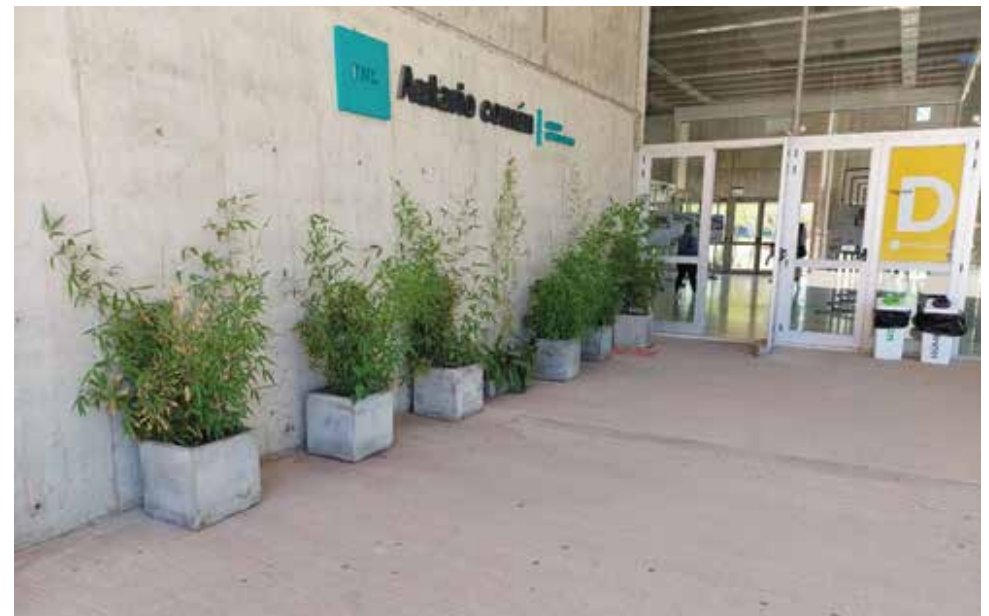
El ingreso al recinto del Aulario, tiene en su margen izquierdo un muro de hormigón sobre el que están colocadas seis (6) macetas cúbicas de cemento, con fines decorativos, que conforman un obstáculo más para aquellas personas ciegas o con baja visión que, al no contar con una senda podotáctil, suelen utilizar las paredes como guía.

Barrera 8: Sobre la pared izquierda del ingreso al Aulario, seis (6) macetas cúbicas de cemento conforman un obstáculo más para aquellas personas ciegas o con baja visión.

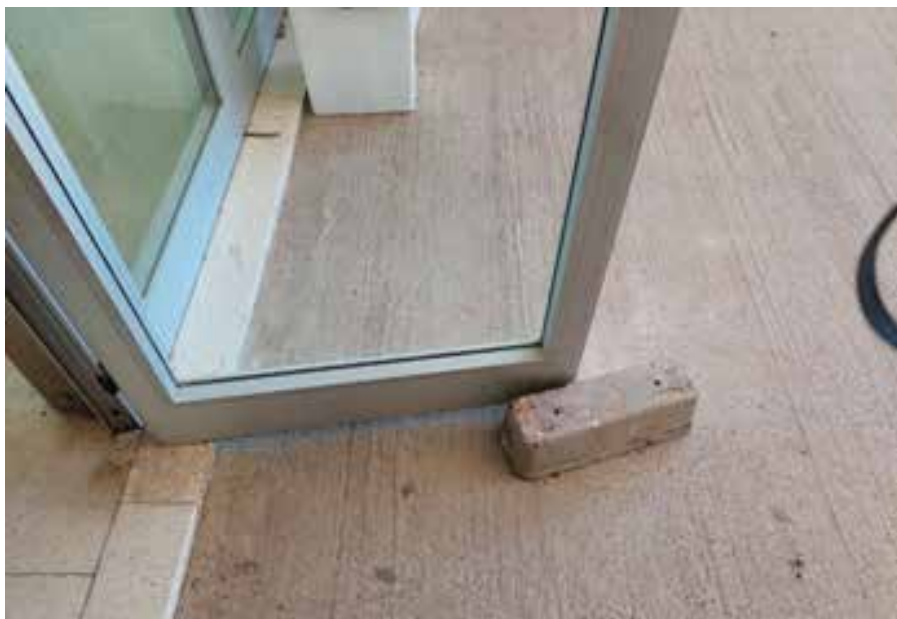
Barrera 9: Pieza de hormigón funcionando como “tope” de la puerta de Ingreso al Aulario.

Al ingresar al Aulario común -CUBO- lo primero que advertimos es la presencia de una pieza de hormigón funcionando como “tope” de la abertura de Ingreso al edificio.

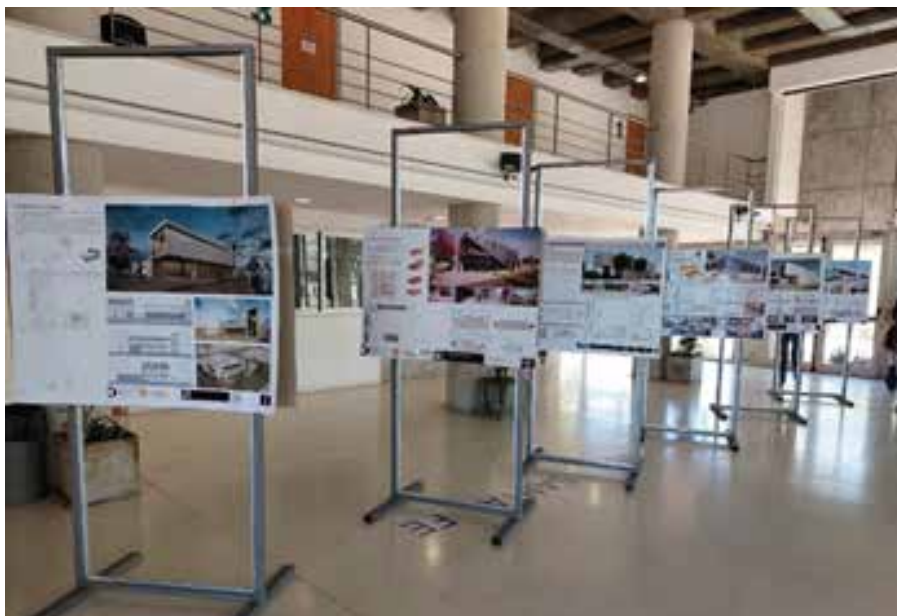
Luego, en el hall vemos la disposición de bastidores metálicos en hileras, pero sin ningún elemento o señalética que indique la presencia de los mismos.

Barrera 9: Bastidores metálicos en hileras, sin señalética que indique su presencia.

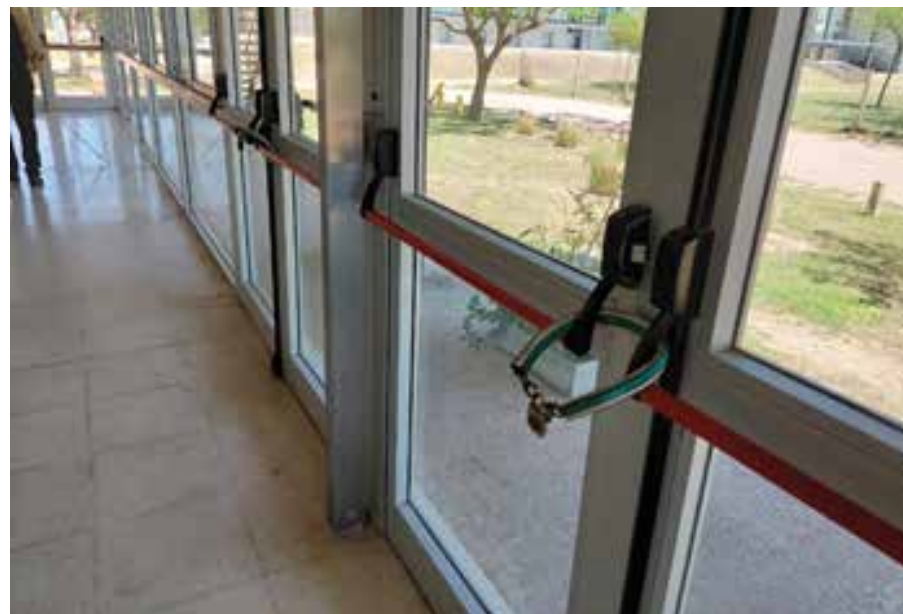
A su vez, identificamos otra situación peligrosa como lo es el cerramiento con cadena y candado de las puertas antipánico o de salida de emergencia. Y por último la grave omisión de señalética indicando la presencia de ascensores.

Barrera 9: Puertas de emergencia cerradas con cadena y candado.
